国土交通省自動車局整備課
(公印省略)

大型車の冬用タイヤ交換作業後の増し締めの徹底について（協力依頼）

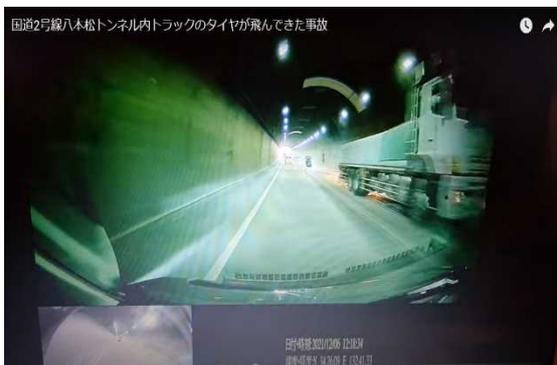
しかしながら、令和3年12月6日広島県東広島市の国道2号線八本松トンネル内において、走行中の事業用大型貨物自動車から左後輪のタイヤ2本が脱落し、対向車等に衝突する車輪脱落事故が発生しました。

今回、事故を起こした大型貨物自動車を調査したところ、車輪脱落事故発生の前週間に、タイヤ専門店にて冬用タイヤ交換作業が行われておりましたが、貨物運送事業者によるタイヤ交換作業後の増し締めの実施や、タイヤ専門店による増し締めに関するアドバイス等が、一切行われていなかった事が確認されたため、所管する地方運輸局より貨物運送事業者に対して、増し締めの徹底について指導するとともに、タイヤ専門店並びにタイヤ施行業者の関係団体に対して、別添のとおり協力依頼を行いました。

大型トラックの左後輪タイヤ2本が外れるとともに、車軸が路面に接地し火花が発生

つきましては、大型車の冬用タイヤ交換作業を実施した際には、50km/h～100km/h走行後の増し締めに必ず実施して頂きたく、改めて貴会傘下会員への周知徹底方、大型車の車輪脱落事故防止に向けた御協力の程、宜しくお願いいたします。

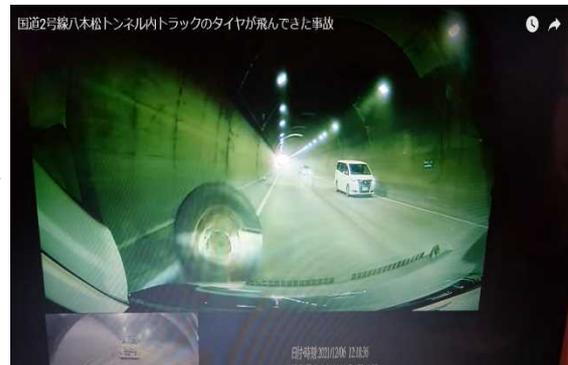
外れたタイヤ2本が弾みながら、対向車に衝突し停止

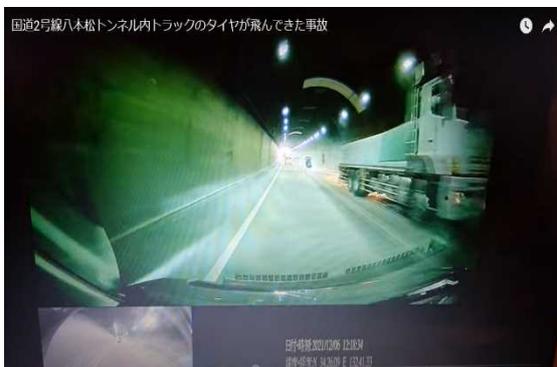
しかしながら、令和3年12月6日広島県内において、走行中の大型トラックからタイヤ2本が脱落し、対向車等に衝突する車輪脱落事故が発生しました。

今回、事故を起こした大型車を調査したところ、事故発生の1週間前にタイヤ専門店において冬用タイヤ交換作業が実施されましたが、使用者によるタイヤ交換後の増し締めの実施や、タイヤ専門店による増し締めの実施に関するアドバイス等が、一切行われていなかった事が確認されました。

大型トラックの左後輪タイヤ2本が外れるとともに、車軸が路面に接地し火花が発生

タイヤ販売店やタイヤ専門店で大形車の冬用タイヤ交換作業を実施された際には、必ず大形車の使用者に冬用タイヤ交換後の増し締めの実施を働きかけて頂くことが車輪脱落事故の防止につながると考えておりますので、関係者への周知徹底方、御協力の程宜しくお願いいたします。

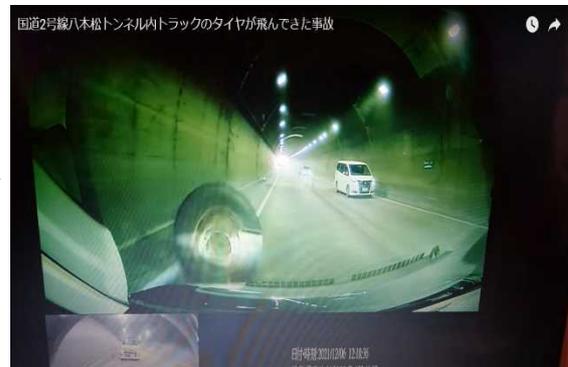
外れたタイヤ2本が弾みながら、対向車に衝突し停止

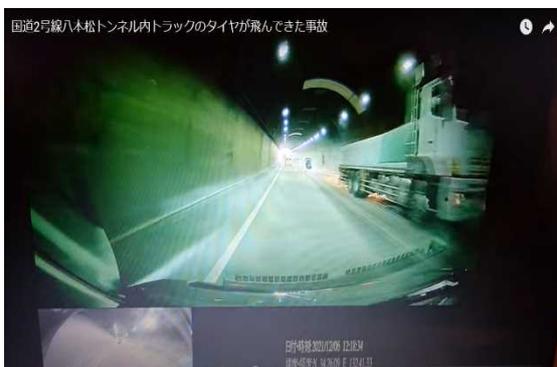
しかしながら、令和3年12月6日広島県内において、走行中の大型トラックからタイヤ2本が脱落し、対向車等に衝突する車輪脱落事故が発生しました。

今回、事故を起こした大型車を調査したところ、事故発生前の1週間前にタイヤ専門店において冬用タイヤ交換作業が実施されましたが、使用者によるタイヤ交換後の増し締めの実施や、タイヤ専門店による増し締めの実施に関するアドバイス等が、一切行われていなかった事が確認されました。

大型トラックの左後輪タイヤ2本が外れるとともに、車軸が路面に接地し火花が発生

つきましては、タイヤ販売店やタイヤ専門店での大型車の冬用タイヤ交換作業を実施された際には、必ず大型車の使用者に冬用タイヤ交換後の増し締めの実施を働きかけて頂くことが車輪脱落事故の防止につながると考えておりますので、関係者への周知徹底方、御協力の程宜しくお願いいたします。

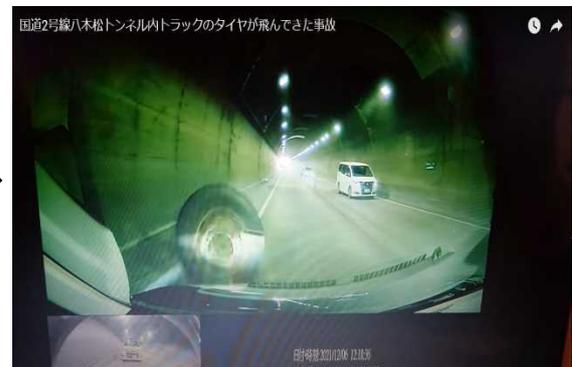
外れたタイヤ2本が弾みながら、対向車に衝突し停止
