## 令和5年中の危険物施設における事故事例

## ○ 火災事故

危険物取扱配管交換工事中に爆発  
配管内に付着した副生物が切断で生じた熱で発火・爆発

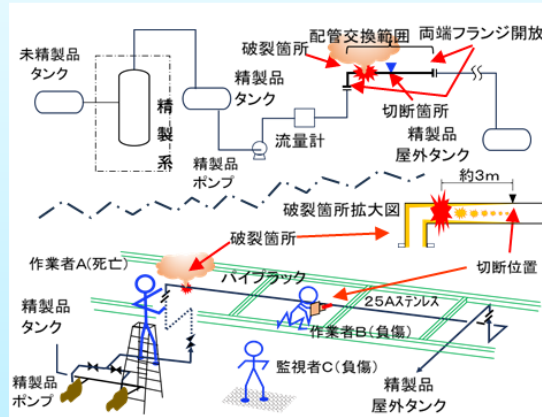
有機化学製品を精製して移送する工程において、配管内の付着物が増加して移送に支障をきたしていた移送配管(約8m)を改修する工事において、取り外す際に使用した「電動のこぎり」の切断で生じた熱により、配管内に副生した付着物が発火・爆発した事故。

工事の着手前安全措置として配管内を窒素ガス置換、水洗した後、薬傷防止のために窒素ガスによる水切りを実施した。配管(約8m)の両端のフランジを開放して取り外す計画であったが、両端のフランジを開放しても配管がパイプブラックから取り外しづらかったため、配管を「電動のこぎり」で切断・分割して取り外そうとした。電動のこぎりで切断を開始した直後、切断部から上流方向へ約3m離れた配管エルボ部で爆発による配管破裂が発生した(破片飛散範囲:半径約25m)。

入念な調査の結果、当該配管の付着物は、精製工程において、重合禁止剤濃度及び空気の漏れ込み量が運転条件の基準内であるものの多い傾向にあったことにより生じた化学物質(副生物)で、乾燥状態では熱・衝撃・摩擦などにより発火しやすく、発熱量も大きい物質であることが判った。

当該事故は、配管内の付着物が安全措置で乾燥したため危険性が高まったことと、配管を取り外す際に「電動のこぎり」を使用したため、切断で生じた熱で配管内の付着物が発火し、付着量が多い上流方向へ連続して次々と伝播し、配管エルボ部で内圧が急激に上昇して配管破裂が発生したと推定された。

## ①配管等機器の点検時は湿潤状態維持を徹底

配管等の機器内部が湿潤状態にない時は作業を実施しないことを徹底する。

## ②配管等設備内付着物の定期検査と除去

付着物生成懸念設備を定期的に内部点検し、付着物が認められた場合は上記①項を踏まえ取り除く。

## ③付着物質の生成抑制を検討

付着物質の生成抑制を検討する。

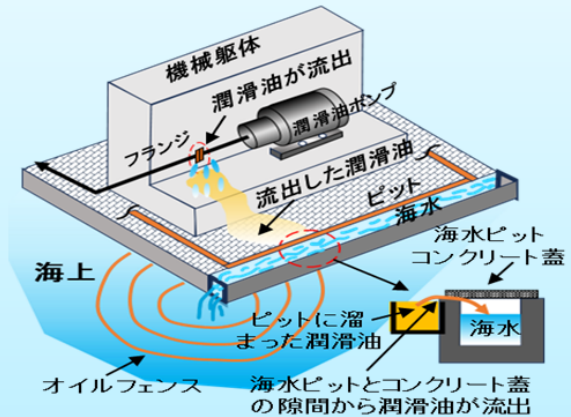
重油を燃料とする機械製品に潤滑油を供給するポンプ吐出側の配管フランジ結合部から潤滑油（第4類第4石油類）約6,000リットルが流出し、機械製品周囲のピットに流れた潤滑油の一部がピットと並行する海水ピットの蓋の隙間から海水ピット側へ浸みだして海に流出した事故である。

当該事故の発生の経緯としては、機械製品の組み立て工程において、ポンプ吐出配管フランジ部に振動防止用サポートを取り付けようとした際に、納入された台座に不具合があり、振動防止用サポートを取り付けることができなかった。品質保証部門からは、試運転の前に台座に合ったサポートを別途準備して取付する様指示されていたものの、工期の遅れなどの理由から、製作部門の判断により、振動用サポートの取付を後回しにして試運転を開始した。そのような状況下、試運転が開始された数日後、配管の振動により配管フランジのボルトが緩み潤滑油流出に至ったものである。

#### ①設備改善

- ・潤滑油ポンプ吐出配管にサポート取り付けを実施。
- ・機械周辺側で発生した流出油が海水へ流れ出ないように、海水ピットとコンクリート蓋の隙間をコーキングした。

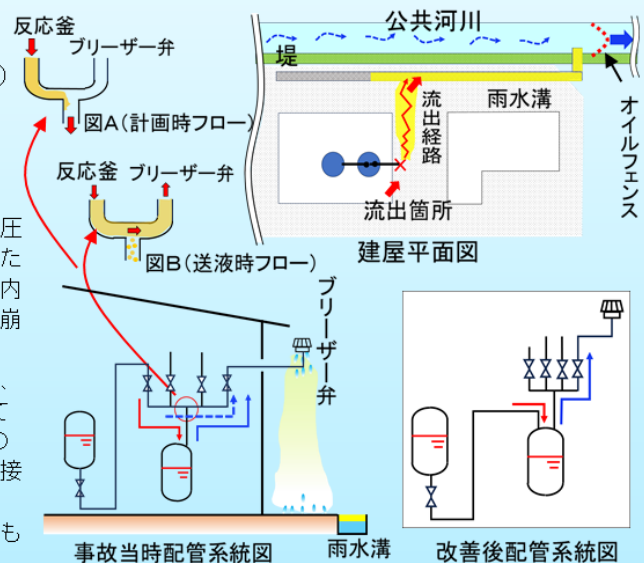
反応釜内のトルエン（第4類第1石油類）を窒素圧にて隣接タンクに送液中、送液速度を大きく設定したために、同じ配管系統（液体を送液するヘッダー）内でタンクへの送液とタンクからの脱気のバランスが崩れ（図A、B）、送液されるべきトルエンの一部が同じ配管系統に接続されていた通気配管へ流れこみ、附属するタンク内圧調整弁（ブリーザー弁）を通してトルエン約1,000リットルが外部に流出し、その内の少量が雨水排水溝の内壁亀裂の一部から染み出て近接する河川へ流出（油膜程度）した事故。

当該設備のブリーザー弁につながる通気配管は、もともと送液配管系統とは独立して設置されていたが、設備改造に伴い、送液配管と同一の系統へ変更された。今回の送液は変更後はじめての作業であった。当該作業での送液速度は、想定していた速度を上回ったためトルエンの一部がブリーザー弁へ流れたことが判った。

#### ①液抜き配管の改善

- ・当該タンクの配管系統を送液配管と通気配管に区分けを行い、送液配管から通気配管へ液の流入を防止し、ブリーザー弁からトルエンの流出が起らない設備に改善した(改善後配管系統図参照)。
- ・ブリーザー弁周囲の地上部分にトルエンなどの有機溶剤流出時の回収用溜槽を設置した。
- ・雨水排水溝に油水分離槽を設置した。
