令 5 年中の典型的な事故の防止活動紹介

### 電気配線(コンセント・スイッチ・分電機器類)廻りの火災事故

## 集塵機(フィルター・ダクト)廻りの火災事故

## 危険物一般取扱所の防災活動(火災事故)

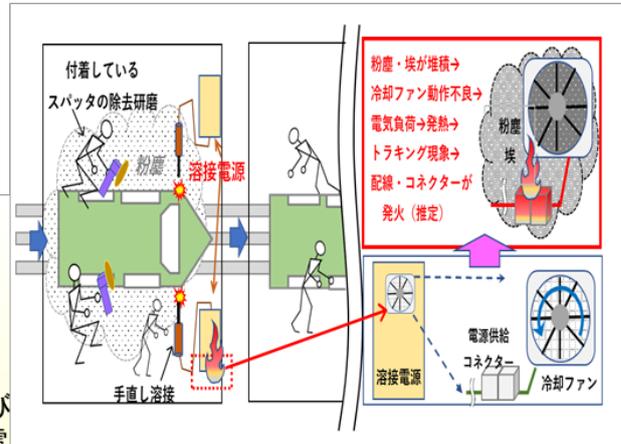
作業員は異臭を感じたため組立工程のリーダーに報告、リーダーが周囲を確認したところ、CO<sub>2</sub>溶接機の電源の冷却ファンから炎と煙が出ていることを確認した。その後、CO<sub>2</sub>溶接機の電源を落とし、消火器で消火を実施した。鎮火後、CO<sub>2</sub>溶接機の電源の冷却ファン及び電源供給コネクター部分に著しい焼損が確認され、火元と推定された。

出火箇所のCO<sub>2</sub>溶接機の電源内を開放し、点検したところ、著しい粉塵・埃の堆積が観察され、装置内の清掃が長期間(数年)未実施の状況であったことが確認された。

出火原因については、作業工程で発生した表面研磨による粉塵等がCO<sub>2</sub>溶接機の電源内に堆積し、冷却ファンの動作が阻害されて動作不良となったため、ファンに電気を供給する電源コネクターが電流負荷により発熱、高温となり、被覆の溶融変形などが発生し、粉塵の炭化による導电路(トラック現象)などと相まって発火が生じたと推定される。

- 工場内全てのCO<sub>2</sub>溶接機の電源の内部点検を実施した。
- 集塵装置を用い、各工程・エリアの粉塵・埃を収集し、粉塵等の発生量を定量的に観察した(図1)。この結果、CO<sub>2</sub>溶接機の電源内の粉塵・埃の堆積度合は、各工程間の粉塵等の発生状況に関係することが観察された。
- 取得した粉塵度合の情報を基に、メーカー別、種別及び使用環境などから、各CO<sub>2</sub>溶接機の電源の清掃周期を設定し、各対象設備の点検チェックシートに清掃時期を明確に記載した(図2)。
- 設置環境の見直しを行い、組立工程におけるCO<sub>2</sub>溶接機の位置を粉塵・埃が少ない別エリアに移動させた(図3)。

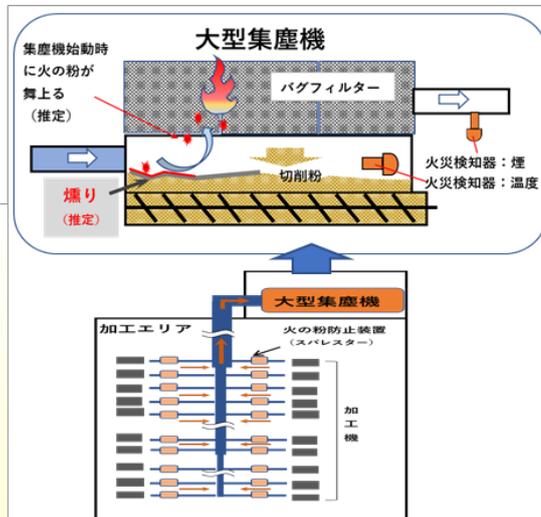
週初め(月曜日)の朝、始業準備中加工エリアに設置された操作スイッチを押し、加工エリア外にある大型集塵機を始動した。始動直後、異臭がしたので各所点検を開始した(加工エリア、集塵機廻り)。集塵機の点検口を開けて内部を点検した際、火の粉が舞う状況を視認した。その直後、集塵機に設置している火災検知器(煙検知、温度検知)が発報(\*1)し、消火を実施した。鎮火後、上部のバグフィルターの焼損が確認された。(\*1: 発報はエリア内のみ。守衛所へ信号は繋がっていない。)

当該エリアでは、集塵機火災防止のために、各加工機の切削粉の吸い込み口に“火の粉防止装置(スパレスター)”を設置し、集塵機の点検(吸引ブロワーの電流値、集塵機内の切削粉の堆積)を定期的に行っていた。

色々な試験・分析した結果、現時点では、前週末、設備停止時に加工エリアから熱い加工粉が何らの要因で集塵機へ送られ、集塵機下部の堆積した加工粉上にて静置状態で燻り、週初めの集塵機始動時に舞い上がり発火が加速したと推定している。
